# Komplexe Unfallreparatur an Aluminium-Wagenkästen am Beispiel des KLIA Express, Malaysia

Hagemann, Oliver<sup>1</sup>; Bretschneider, Michael<sup>2</sup>; Berg, Hans-Werner<sup>3</sup>

## Zusammenfassung

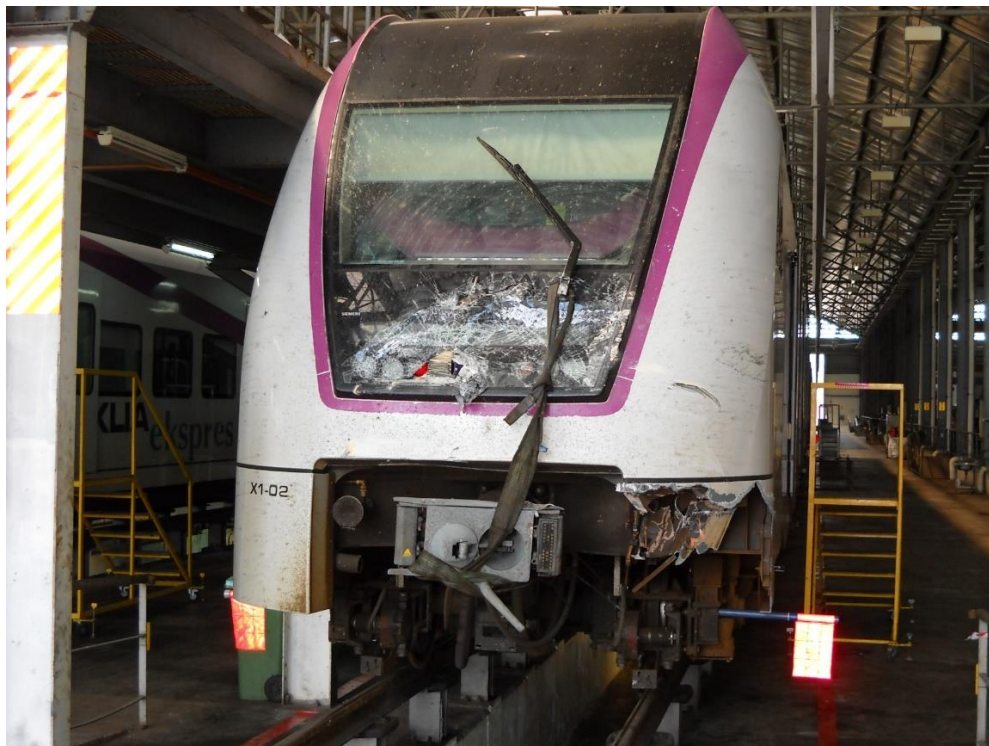
Am 24. August 2010 kam es zu einem Unfall am Zentralbahnhof zwischen zwei KLIA Ekspres. Ein leerer Zug fuhr auf einen abfahrbereiten Zug mit Passagieren auf.<sup>11</sup>

*Abbildung 4: beschädigter Frontwagen nach dem Unfall 2010, Bildrechte: E-MAS, T. Baake*

Da eine Ersatzbeschaffung nicht möglich war und sich der örtliche Instandhalter E-MAS nicht in der Lage sah, diese komplexe Unfallreparatur mit Eingriff in die Wagenkastenstruktur selbst durchzuführen, wurde die DB Systemtechnik GmbH erstmalig im Jahr 2011 als Generalunternehmer für eine Unfallsanierung beauftragt. Dafür wurde seitens der DB Systemtechnik GmbH ein Reparaturkonzept entwickelt, das in Zusammenarbeit mit den schweißtechnischen Fachexperten der DB Fahrzeuginstandhaltung GmbH aus Krefeld vor Ort in Malaysia umgesetzt wurde.

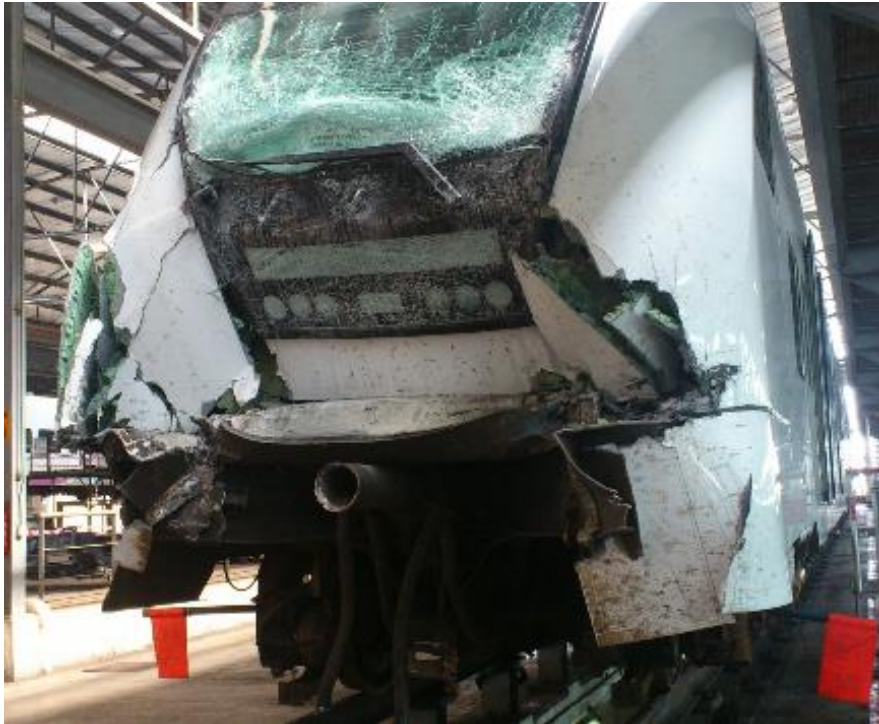
Im Jahr 2014 wurden bei einem ähnlichen Ereignis erneut zwei Fahrzeuge massiv geschädigt. Auch hier wurde die DB Systemtechnik GmbH mit der Reparatur beauftragt, ein Reparaturkonzept erstellt und dieses im Jahr 2015 in Malaysia zusammen mit der DB Fahrzeuginstandhaltung GmbH, Krefeld, umgesetzt.

Abbildung 5: beschädigter Frontwagen nach dem Unfall 2014, Bildrechte: E-MAS, T. Baake

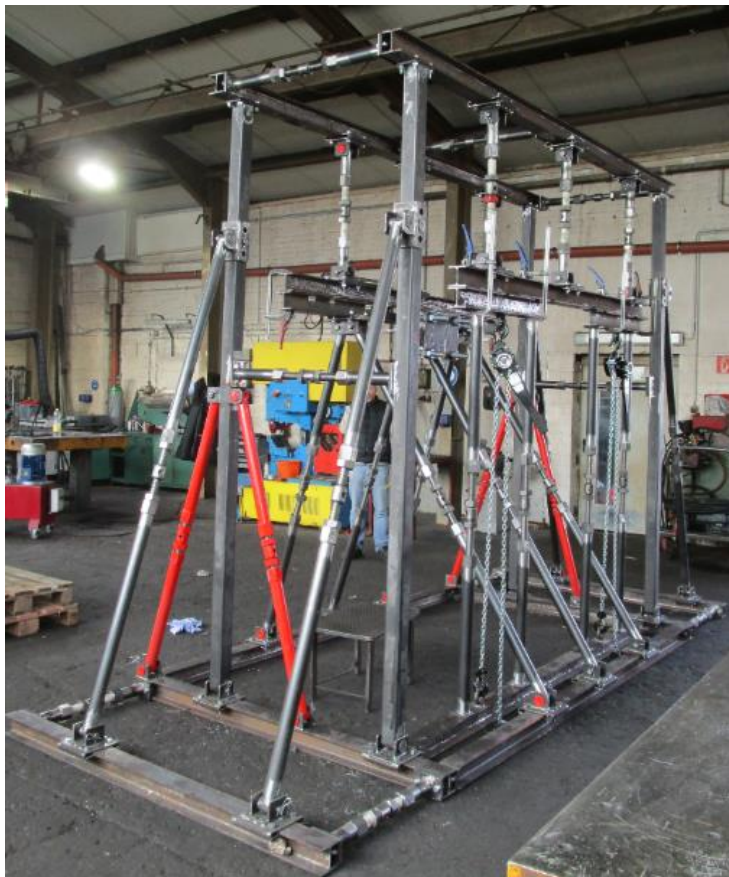
*Abbildung 7: Probeaufbau der Abspannvorrichtung in Krefeld, Bildrechte: DB Systemtechnik, M. Bretschneider*

temtechnik GmbH wurde bei der Erstellung des Reparaturkonzepts auf diese schweißtechnische Erfahrung gesetzt und der Einsatz von mobilen Teams für die komplexe Schweißreparatur in Malaysia vorgesehen. Ferner wurde ein Probeaufbau der Abspannvorrichtung in Krefeld durchgeführt, um sicher zu sein, dass alle notwendigen Hilfsmittel für Malaysia vorhanden sind und funktionieren.

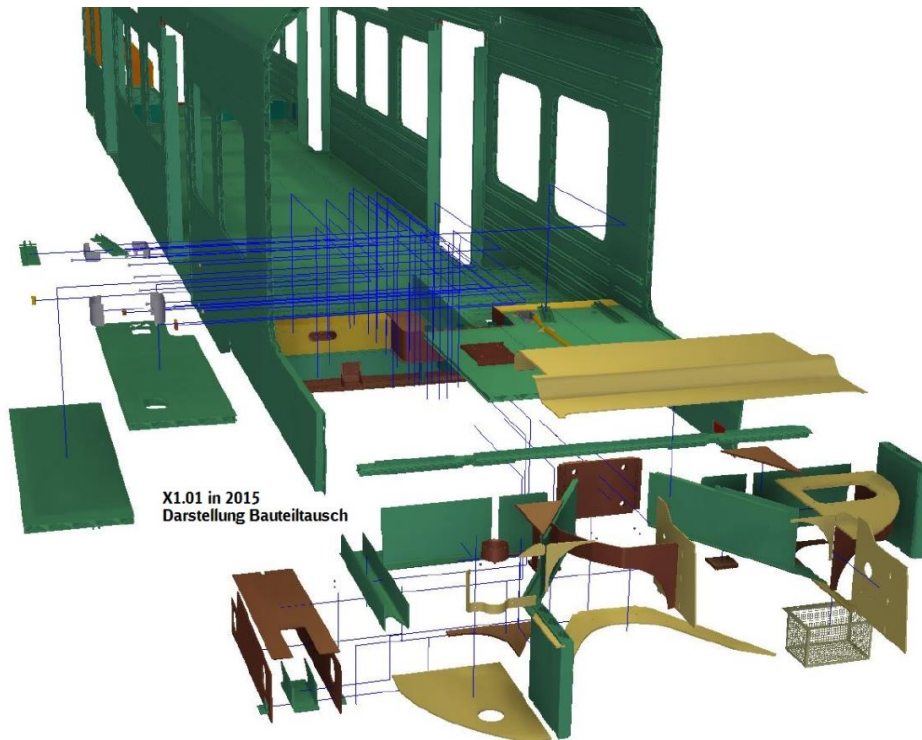
Abbildung 8: Explosionsansicht der Reparaturbaugruppen, Bildrechte: DB Systemtechnik, M. Bretschneider

Beim KLIA Ekspres lagen die Besonderheiten der Reparaturkonstruktion in der Festlegung der notwendigen Schnitte zum Heraustrennen der verformten Profile und den speziellen Begebenheiten einer Reparatur, welche am aufrechten, nicht drehbaren Wagenkasten durchgeführt wurde. Somit war im Vergleich zur Neufertigung, in der die Wagenkästen variabel positioniert werden können, besonderes schweißtechnisches Know-How für das notwendige Überkopf-Schweißen und die dazugehörigen Schweißbadsicherungen erforderlich.

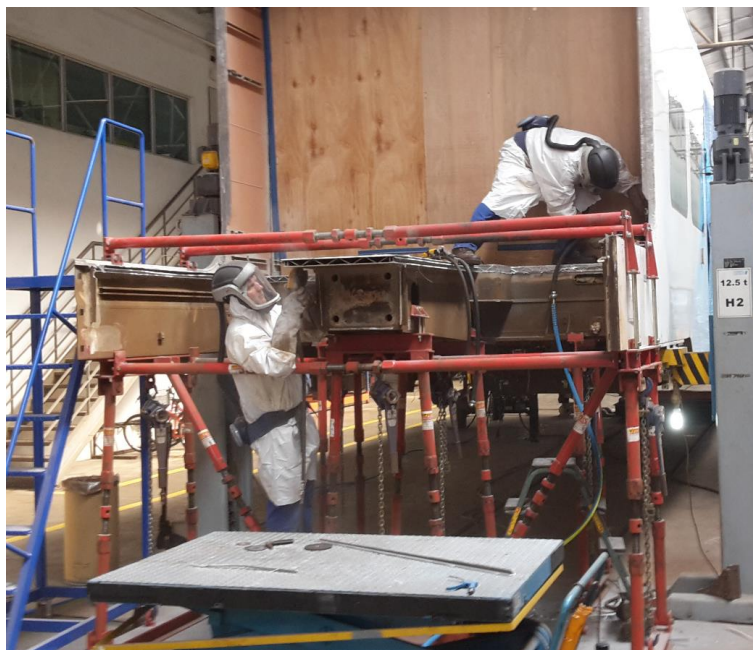
Abbildung 9: Durchführung von Schleif- u. Trennarbeiten, Bildrechte: DB Systemtechnik, M. Bretschneider

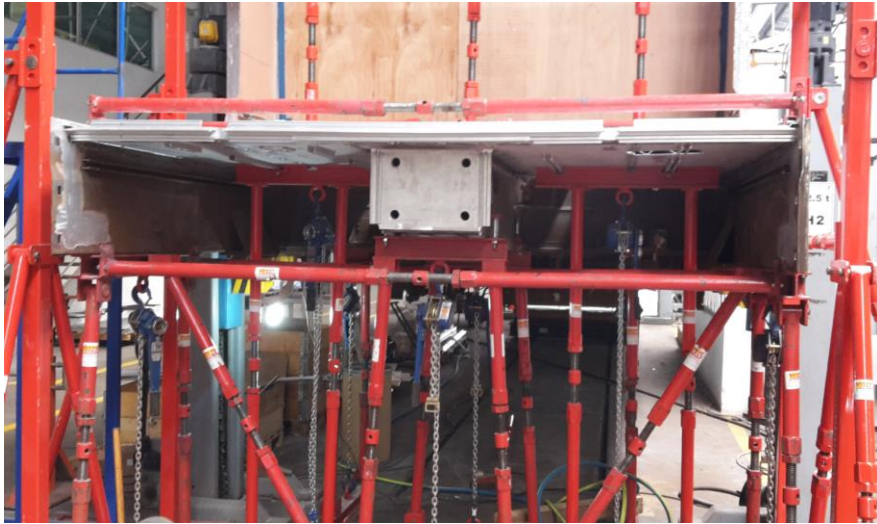
*Abbildung 10: Eindrücke von der Abspannung während der Reparatur, Bildrechte: DB Systemtechnik, M. Bretschneider*

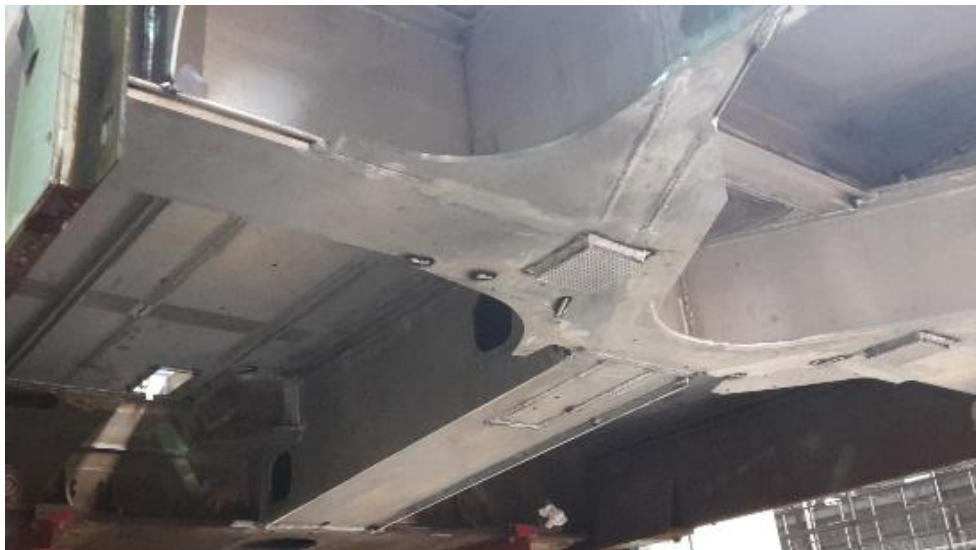
*Abbildung 11: Die fertige Schweißreparatur am Wagenkasten, Bildrechte: DB Systemtechnik N. Sokol*

DB Systemtechnik und DB Fahrzeuginstandhaltung GmbH, Werk Krefeld, konzentrierten sich auf die Durchführung der schweißtechnischen Reparatur der Wagenkastenstruktur, inklusive des Einsatzes von qualifizierten Schweißern und Schweißaufsichtspersonal vor Ort in Malaysia. Die Instandsetzung der GFK-Frontmasken und -Schürzen sowie das Verkleben der Frontmaske am Wagenkasten wurde im Auftrag von DB Systemtechnik durch Dienstleister durchgeführt.

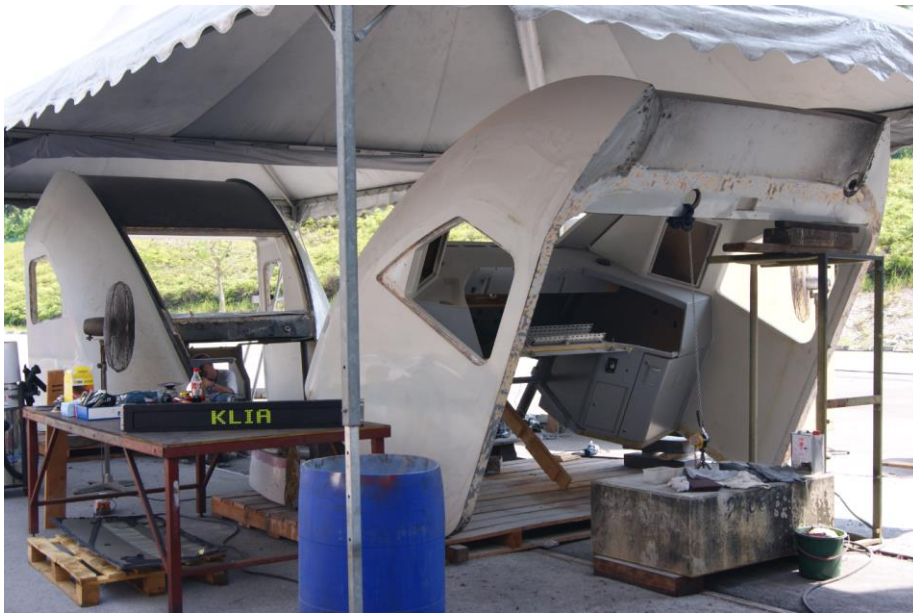
Abbildung 12: Eindrücke von der Reparatur/Fertigung der GFK-Frontmasken, Bildrechte: DB Systemtechnik, M. Bretschneider

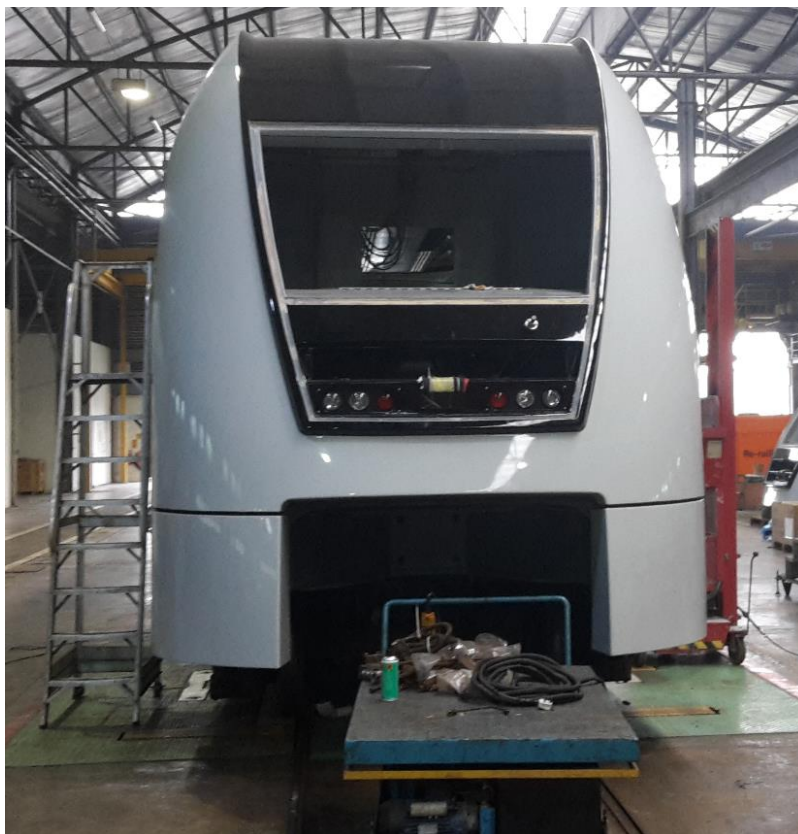
Abbildung 13: Die aufgesetzte Frontmaske auf den reparierten Wagenkasten, Bildrechte: DB Systemtechnik, M. Bretschneider
