**KLINISCHE BEWÄHRUNG VON KRONEN UND BRÜCKEN  
AUS EINER LITHIUM-DISILIKAT-GLASKERAMIK  
NACH 60-MONATIGER BEOBACHTUNGSDAUER**

Von der Medizinischen Fakultät  
der Rheinisch-Westfälischen Technischen Hochschule Aachen  
zur Erlangung des akademischen Grades eines Doktors der Zahnmedizin  
genehmigte Dissertation

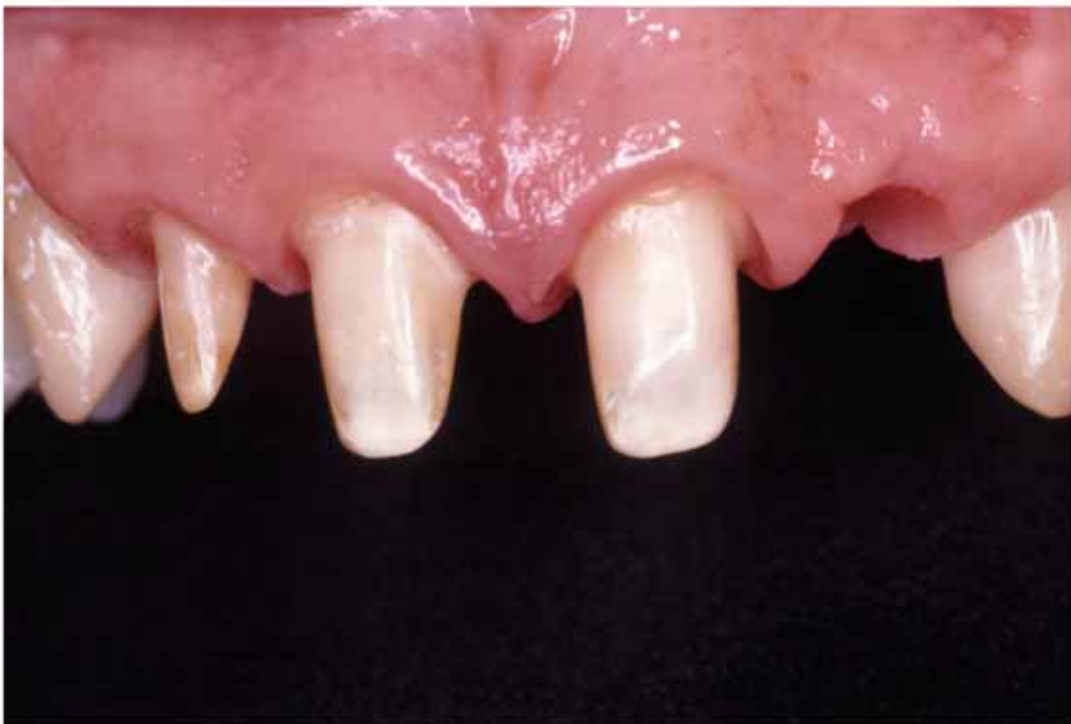
**Abb. 3-1: Präparation für Frontzahnkronen 13,12,11 und eine Brücke 21-23 (Foto: Prof. Dr. D. Edelhoff)**

welche bei der adhäsiven Befestigung eine geringere Bedeutung hat. Bei beiden Befestigungsformen war streng darauf zu achten, dass keine spitz auslaufenden Ecken und Kanten erzeugt wurden, die für die Keramik eine Prädilektionsstelle für Rissausbreitung und damit in letzter Konsequenz für das Versagen der Restauration darstellen (Abb. 3-1).

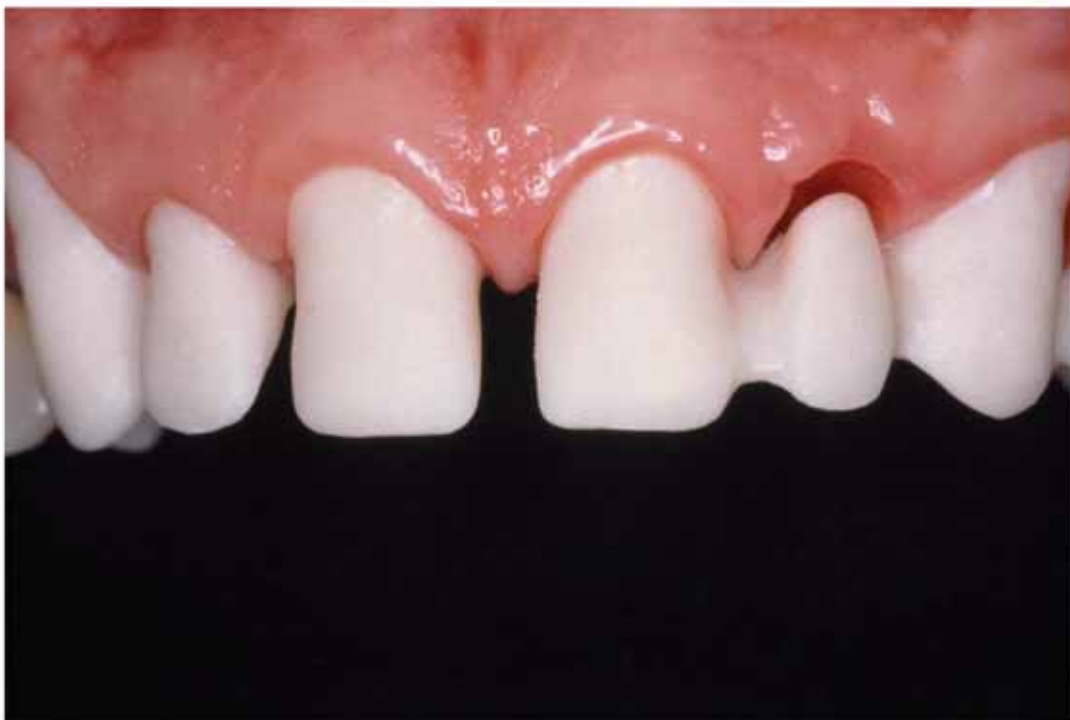
**Abb. 3-2: Gerüstanprobe der Restaurationen aus Abb. 3-1**  
(Foto: Prof. Dr. D. Edelhoff)

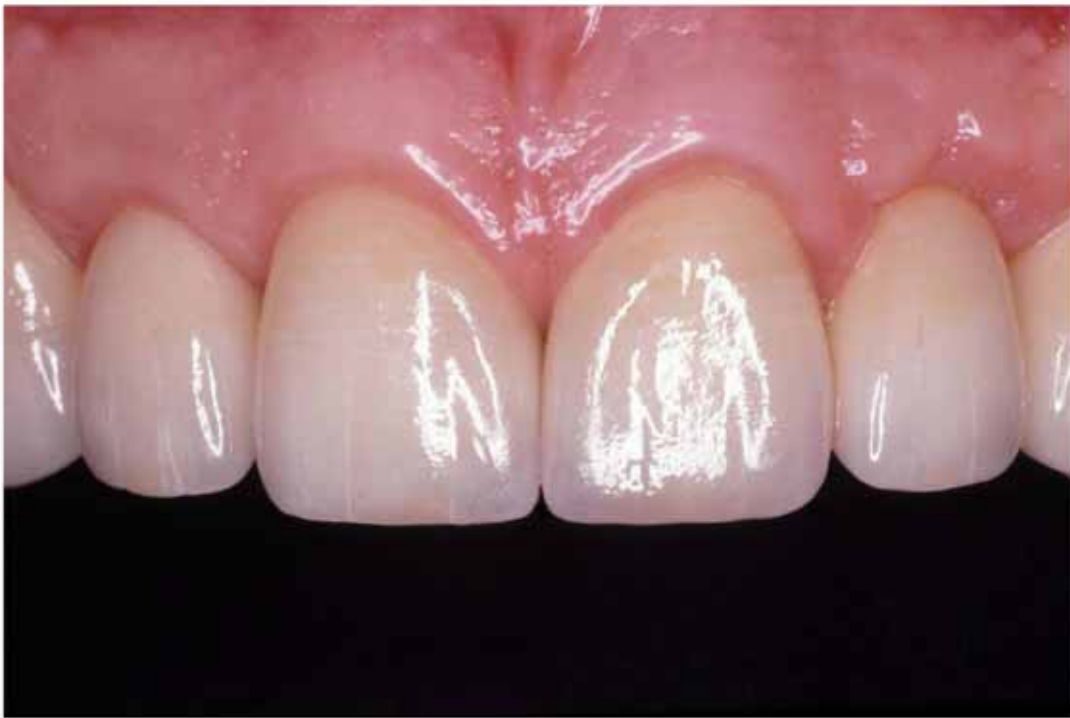
**Abb. 3-3: fertiggestellte E 2-Kronen 13,12,11 und Brücke 21-23  
(Foto: Prof. Dr. D. Edelhoff)**

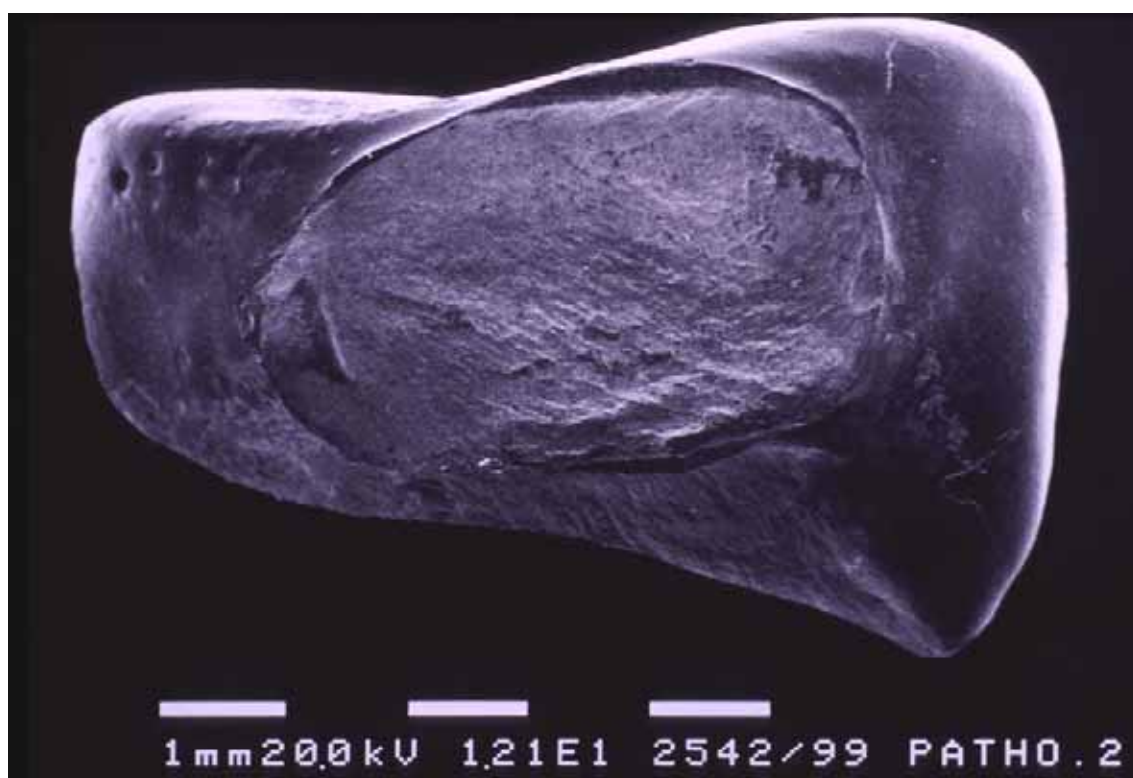
**Abb. 4-21: Verbinderfraktur im REM-Bild (Foto: Prof. Dr. D. Edelhoff)**
